# 湖南省电力建设工程质量安全 专项监管报告

2015 年 3 月

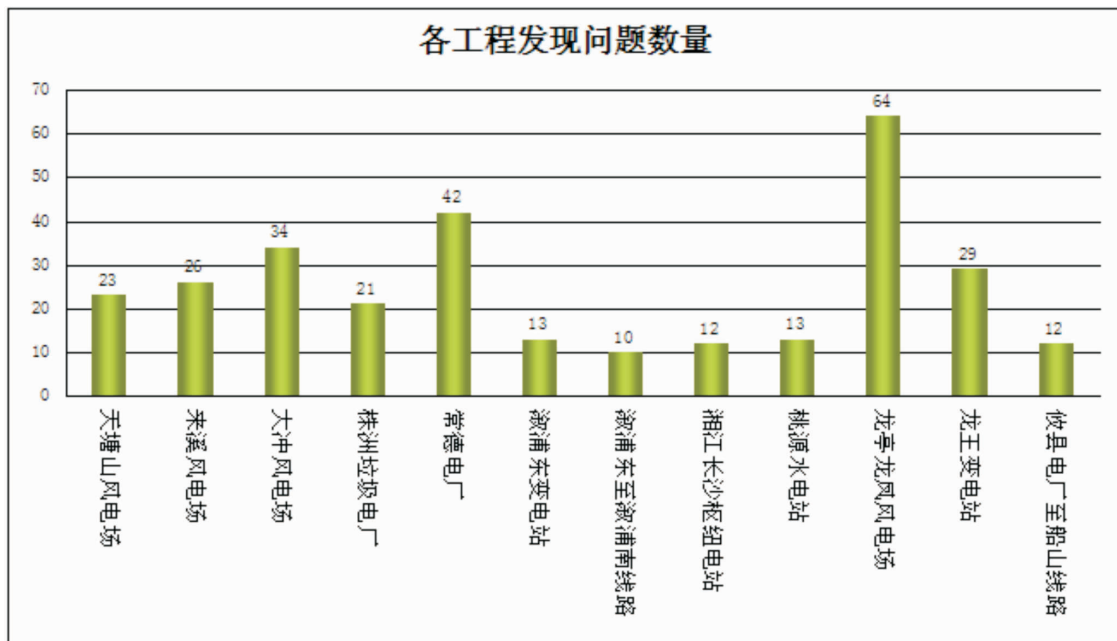
图 1 电力建设工程质量督查问题分布图

据统计,本次共检查工程项目 12 个,发现问题 299 项,其中质量问题 229 项,占发现问题总数的 76.6%,包括质量行为相关 96 项,实体质量相关 133 项;安全问题 70 项,占发现问题总数的 23.4%,包括安全管理 38 项,现场安全 32 项。
